Vysoká škola báňská – Technická univerzita Ostrava

Optimalizace dekontaminačních sprch u HZS MSK

Cílem práce je vytvořit podklady a navrhnout varianty pro řešení současného stavu dekontaminačních sprch. Tyto podklady jsou vytvořeny na základě provedeného auditu. V práci je popsán modulový systém a rozbor poškození dekontaminačních sprch.

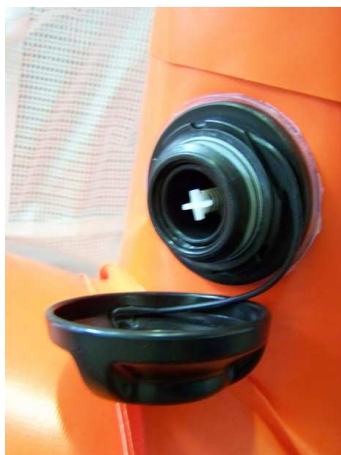
Obr. 9: Napouštěcí / vypouštěcí ventil

- Pneumatický rám
 - Napouštěcí / vypouštěcí ventil (Obr. 9)
 - Přetlakový ventil (Obr. 10)
 - Velký vypouštěcí ventil (Obr. 11)
 - Kotvící oka
 - Oka pro stabilizaci ve větru
 - Rozvod vody
 - Kotvení rozvodu vody
- Vnitřní kabina
 - Manipulační rukávy (Obr. 12)
 - Ruční sprcha (Obr. 12)
 - Ruční kartáč (Obr. 12)
 - Trysky (Obr. 13)
 - Průhledné okno
 - Vchody opatřené zipy
 - Otvory pro odvod odpadní vody (Obr. 14)
- Podlahová část

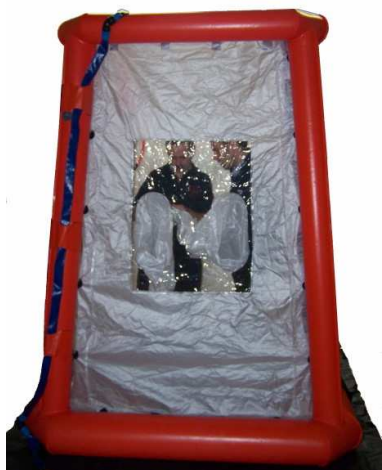
Obr. 15: DPI

V rámci HZS Moravskoslezského kraje se používají tři typy dekontaminačních sprch. Jedná se o modely DPI (Obr. 15), DPI X2 (Obr. 16) a DECAS V3 (Obr. 17) od firmy Plysu Protection Systems, Ltd. (Velká Británie). Jednotlivé modely se od sebe liší hlavně velikostí.

Dekontaminační sprcha DPI je jednokomorová. Je určena pro dekontaminaci dvou hasičů v ochranných oděvech. Předpokládá se, že se budou dekontaminovat navzájem. Dekontaminační sprcha je vybavena párem manipulačních rukávů, ručním kartáčem a ruční sprchou.

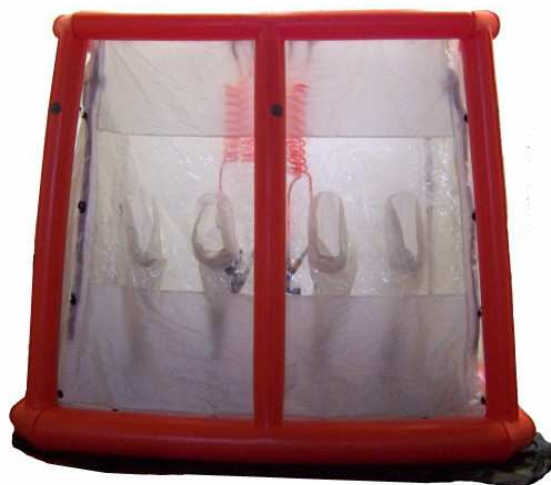
Obr. 16: DPI X2

Dekontaminační sprcha DPI X2 je dvoukomorová. Umožňuje dekontaminaci čtyř hasičů zároveň nebo dekontaminaci osoby na nosítkách. V případě dekontaminace čtyř hasičů zároveň se předpokládá, že se vždy dva budou dekontaminovat navzájem. Dekontaminační sprcha je vybavena dvěma páry manipulačních rukávů, dvěma ručními kartáči a dvěma ručními sprchami.

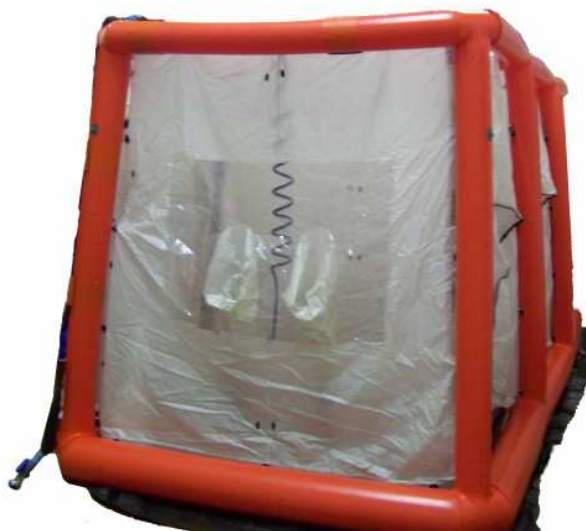
Obr. 17: DECAS V3

Dekontaminační sprcha DECAS V3 je tříkomorová dekontaminační sprcha. Tento model dekontaminační sprchy umožňuje dekontaminaci vyššího počtu osob. Je tvořena třemi oddělenými kabinami. Pár manipulačních rukávů je umístěn v obou krajních kabinách. Prostřední kabina manipulačními rukávy vybavena není. Každá kabina je vybavena ruční sprchou.

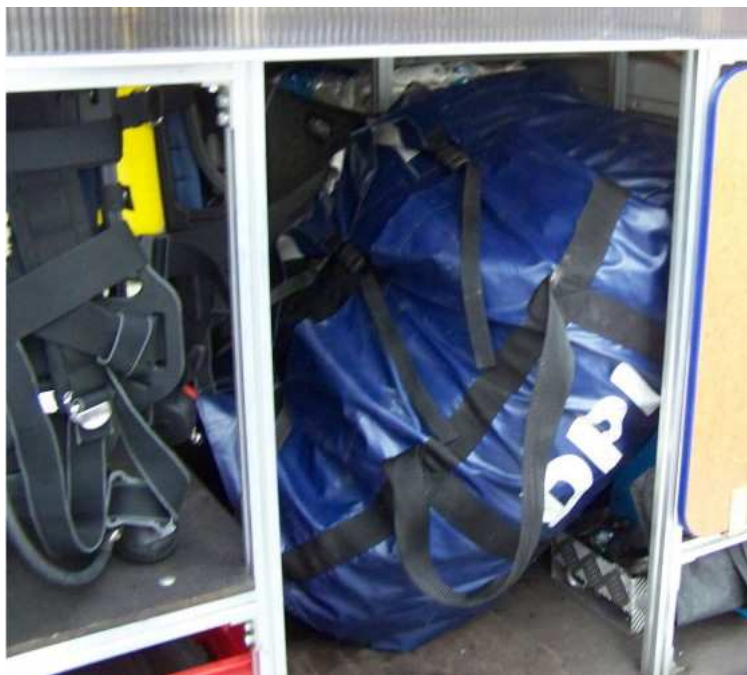
Obr. 19: Uložení dekontaminační sprchy

Protiplynové automobily jsou v současnosti vybaveny dekontaminační sprchou typu DPI. Jedná se o jednokomorovou sprchu. Umístěna je v zadní části vozidla na pravé straně na podlaze. Je pro ni vyhrazen prostor o rozměrech 90 x 71 x 66 cm se vstupním otvorem 81 x 68 cm. Tento prostor je vytvořen přesně na rozměry tohoto typu dekontaminační sprchy. Na obrázku (Obr. 19) je zobrazena dekontaminační sprcha při ukládání na své místo.

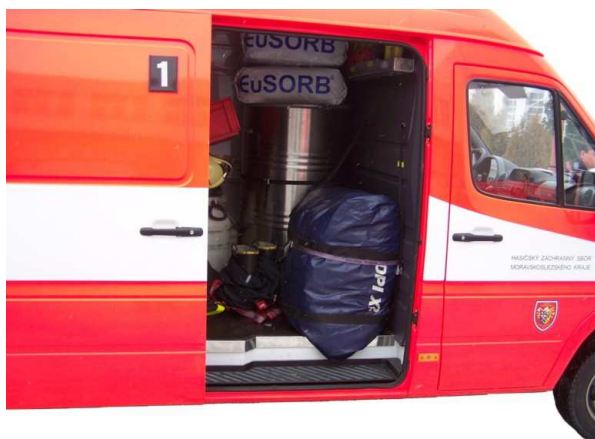
**Obr. 20: Umístění dekontaminační sprchy
v TACH**

V prvním případě (Obr. 20) je sprcha umístěna v přední části prostoru hned za posuvnými dveřmi. Toto umístění je velmi výhodné z hlediska snadnější manipulace se sprchou. Stálá poloha je zajištěna upevňovacím popruhem.

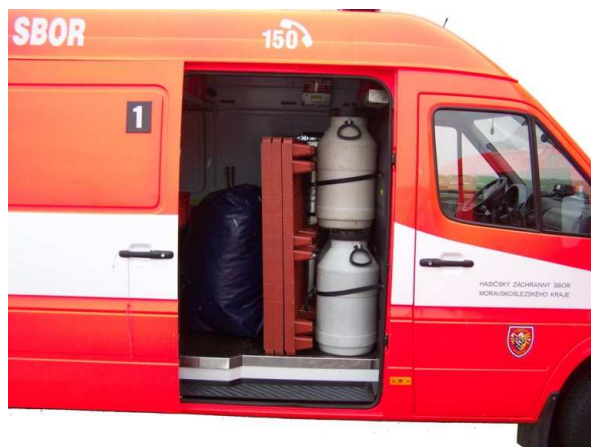
**Obr. 21: Umístění dekontaminační sprchy
v TACH**

V druhém případě (Obr. 21) je sprcha umístěna dále od vstupu. Z hlediska manipulace se jedná o náročnější variantu umístění.

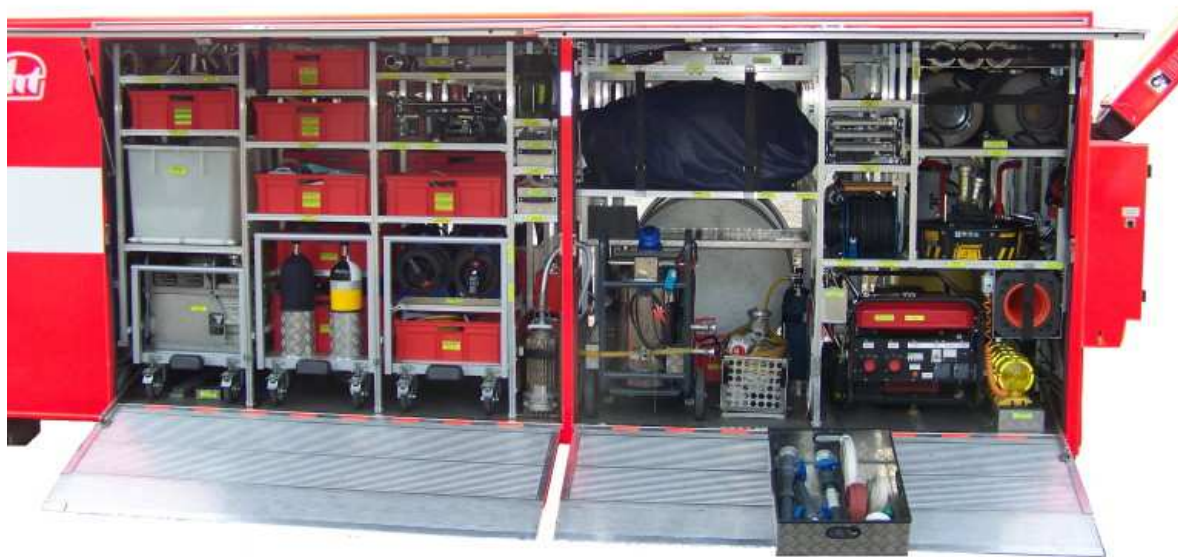
Obr. 22: Kontejner chemický

Chemický kontejner je vybaven tříkomorovou sprchou typu DECAS V3 od firmy PPS, Ltd. Je pro ni vymezen prostor o rozměrech 116x56x153 cm. Tento prostor se nachází na pravé straně kontejneru. Na obrázku (Obr. 22) je dekontaminační sprcha složena v modrém ochranném obalu v horní části kontejneru. Spodní hrana police se nachází ve výšce přibližně 130 cm. Toto umístění zvyšuje nároky při manipulaci např. zpětnému ukládání na místo. Dále je patrné, že tento prostor je vytvořen přesně na tento typ dekontaminační sprchy. V případě, že při jejím skládání dojde k nedostatečnému vytlačení vzduchu z pneumatických válců, je obtížné umístit ji na místo. V některých případech je dokonce potřeba ji sbalit znovu.

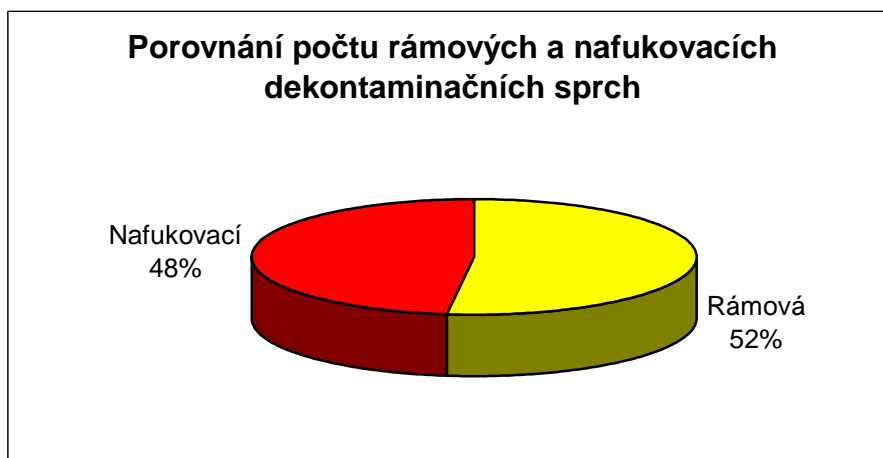
Obr. 25: Porovnání počtu rámových a pneumatických dekontaminačních sprch

Z porovnání počtu rámových a pneumatických dekontaminačních sprch (Obr. 25) vyplývá, že je počet obou typů konstrukcí skoro vyrovnaný. Nepatrně více je dekontaminačních sprch s rámovou konstrukcí, a to 52 %.

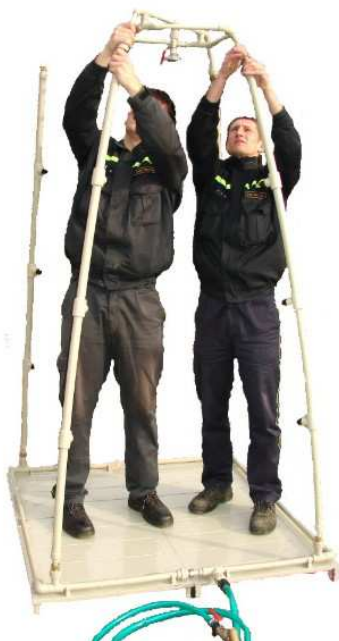
Obr. 28: Dekontaminační sprcha vlastní výroby [3]

Některé územní odbory HZS řeší vybavení dekontaminačními sprchami jinak než nákupem této techniky. A to tak, že si je sami vyrábí. Na obrázku (Obr. 28) jsou hasiči z HZS Olomouckého kraje Územního odboru Přerov při stavbě dekontaminační sprchy vlastní výroby. Pro výrobu této sprchy použili plastové díly z materiálu Hostalen. Na každé ze čtyř svislých trubek jsou umístěny tři kusy trysek typu Hardi. Počet a rozmístění trysek zajišťuje dostatečné pokrytí povrchu oděvu při dekontaminaci. Z materiálu Hostalen je vyrobena i základna dekontaminační sprchy. Ta je navíc zpevněna tak, aby vydržela zatížení až 180 kg. Plachta (Obr. 29) je vyrobena z průhledného chemicky odolného materiálu. Je provedena tak, aby zabránila rozstříku dekontaminačního roztoku mimo prostor dekontaminační sprchy. Finanční náklady na takto vytvořenou dekontaminační sprchu jsou podstatně nižší než při zakoupení obdobného typu dekontaminační sprchy nabízené některým z výrobců.

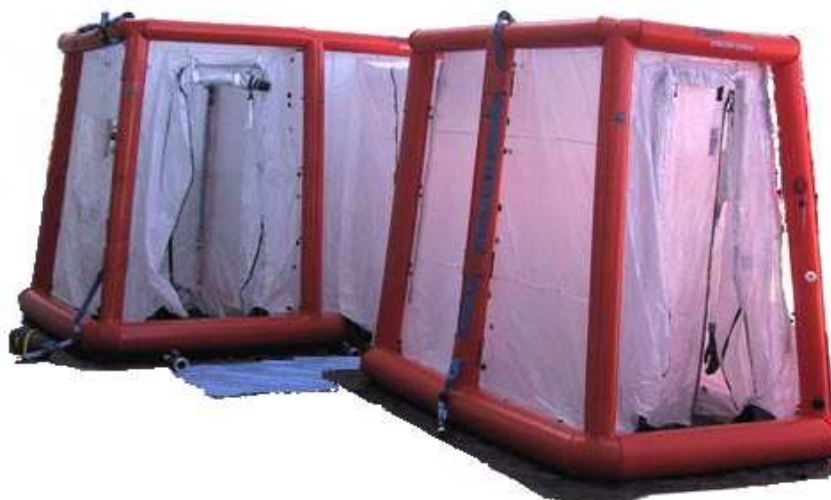
Obr. 31: Propojené dekontaminační sprchy [23]

Tříkomorová sprcha je postavena jako centrální a na ni se napojují dvoukomorové sprchy. Sprchy se navzájem propojují speciálně vytvořeným límcem, kterým jsou vybaveny obě spojované části. Samotné spojení se provádí za pomoci zipu rozděleného na dvě části. Dojde tak k vytvoření průchodu odděleného od okolí. Osoba podstupující dekontaminaci prochází mezi jednotlivými dekontaminačními sprchami izolovaná od okolního prostředí. Na obrázku (Obr. 30) je znázorněno schéma sestavení, při kterém dojde k vytvoření dvou oddělených dekontaminačních linek. Toho lze využít pro vytvoření oddělené dekontaminace mužů a žen. Prostřední sprchu by bylo možné využít pro dekontaminaci osob na nosítkách. V prostoru vstupní sprchy by docházelo ke svlékání oděvů. V centrální sprše by probíhala samotná dekontaminace. Ve výstupní sprše by dekontaminované osoby byly vybavovány novými oděvy. Obrázek (Obr. 31) znázorňuje reálné propojení dvou dekontaminačních sprch.

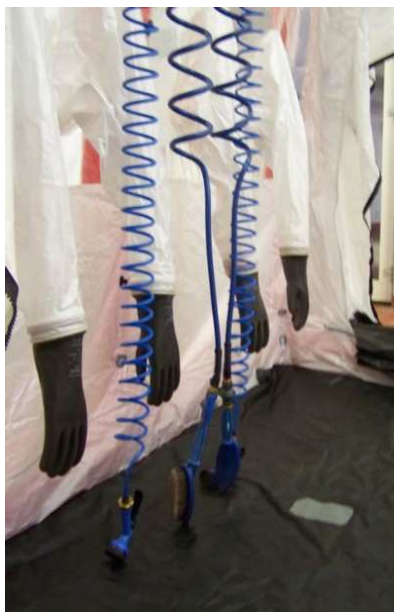
**Obr. 32: Vybavení
dekontaminační sprchy**

Další možnou příčinou poškození podlahy je nevhodně provedené vnitřní vybavení dekontaminační sprchy. Na obrázku (Obr. 32) je zobrazeno vnitřní vybavení dekontaminační sprchy. Problematickou částí jsou ruční kartáče a ruční sprchy. Konkrétně délka spirálové hadice, která přivádí vodu (nebo dekontaminační směs) z rozvodu vody ke konkrétnímu zařízení. Na tomto obrázku si lze povšimnout prověšení těchto hadic až k podlaze dekontaminační sprchy. Když zasahující hasič provádí dekontaminaci ruční sprchou nebo ručním kartáčem a volně je upustí, dochází k průťahu hadice. Hadice se prodlouží natolik, že často dojde ke kontaktu daného zařízení s podlahou a tím může dojít k jejímu poškození. Na obrázku (Obr. 33) je zobrazen detail ručního kartáče těsně nad podlahou. Dále je vidět záplata, kterou bylo opraveno vzniklé poškození. V jejím okolí se nachází další rýhy způsobené nárazem ručního kartáče.

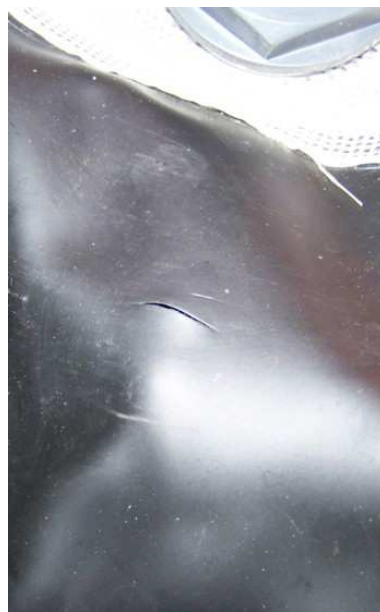
**Obr. 34: Poškozený
materiál**

Poškození na obrázku (Obr. 34) se nachází ve vnější části dekontaminační sprchy. Jedná se o oblast odvodu odpadního roztoku. Při manipulaci se sprchou, zvláště při skládání, může dojít k proříznutí materiálu o tvrdou hranu otvoru.

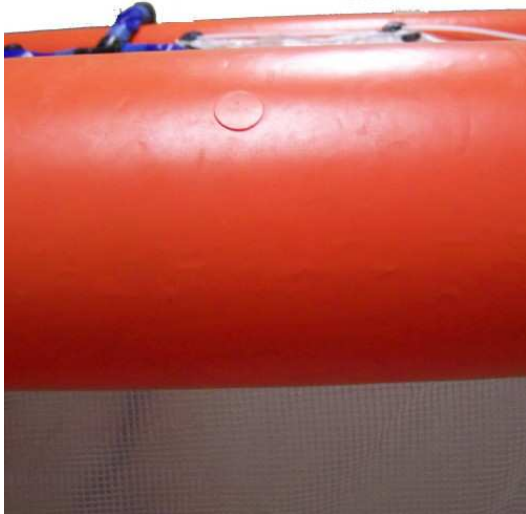
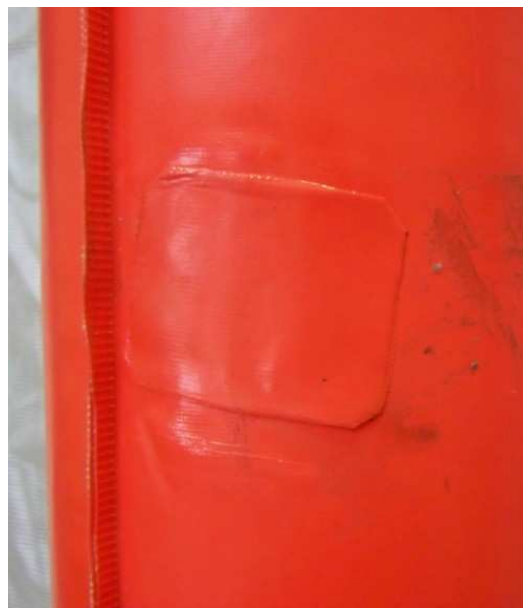
Obr. 35: Oprava pneumatické části

Vlivem manipulace a používáním dekontaminační sprchy dochází i k poškozením na pneumatických válcích, které tvoří nosnou část konstrukce. Přestože jsou konstruovány s důrazem na jejich odolnost, jejich poškození nelze vyloučit. Poškozením pneumatické konstrukce dojde k úniku vzduchu z konstrukce. Pokles tlaku ve válcích sníží stabilitu sprchy a dochází k jejímu postupnému kolapsu. Na snímcích jsou zobrazeny příklady oprav, které byly na konstrukci provedeny. Obrázek (Obr. 35) zobrazuje opravu provedenou na horní vodorovné části a obrázek (Obr. 36) opravu provedenou na svislé části konstrukce.

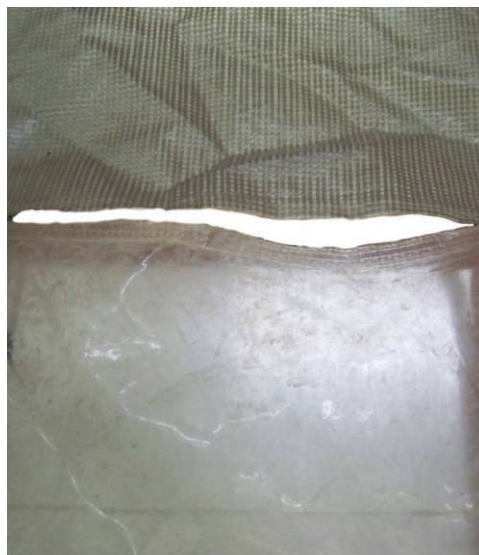
Obr. 37: Poškozený zip

Nasazení dekontaminačních sprch ať už při zásahu nebo při výcviku se projevuje i na opotřebení vnitřní kabiny. V případě, že dojde k narušení její celistvosti, může dojít k úniku produktů dekontaminace z prostoru dekontaminační sprchy do okolního prostředí. K poškozením dochází hlavně v oblasti spojů a v místech, která jsou zvláště namáhána. K velkému namáhání materiálu dochází v oblasti zipu, pomocí kterého se uzavírají vstupy do dekontaminační sprchy. Manipulací se zipem dochází k postupnému roztržení stěny kolem něj (Obr. 37). Další problematickou oblastí je napojení manipulačních rukávů s rukavicemi k boční stěně. Vlivem užívání se může poškodit tento spoj. Nad manipulačními rukávy je umístěno ve stěně okno vytvořené z transparentní fólie. Spoj těchto dvou různých materiálů bývá místem narušení celistvosti vnitřní kabiny (Obr. 38). Další místa poškození, která byla nalezena, jsou otvor ve stropnici a místo napojení vnitřní kabiny na podlahovou část. Příčinou poškození stěny kabiny může být i náhlé přenesení váhy ze strany hasiče obsluhujícího dekontaminační sprchu nebo pracujícího v manipulačních rukávech. Bylo zjištěno i poškození a úplná absence jednoho z prvků, který zajišťuje srolovaný vstupní otvor v horní poloze.

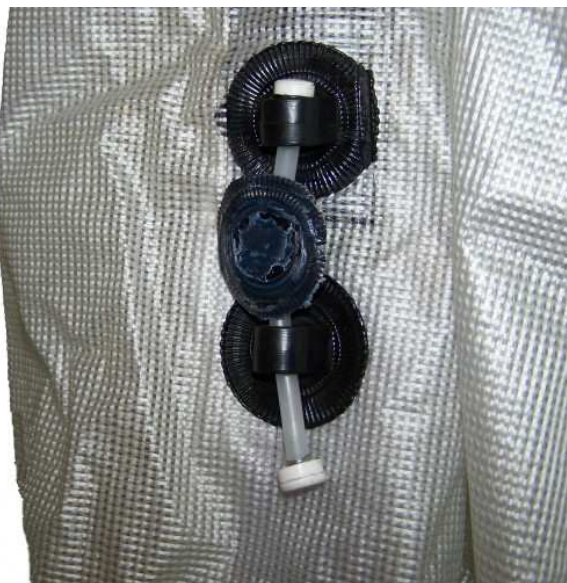
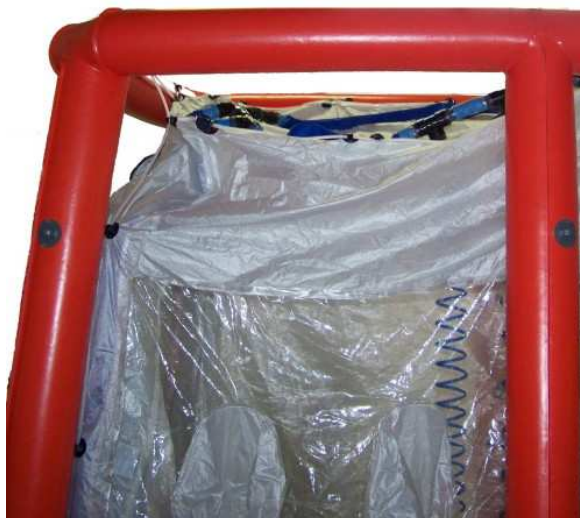
Obr. 39: Odtržené kotvící oko

Jedná se o typ poruchy s nejvyšší četností výskytu na dekontaminačních sprchách. Když je vnitřní kabina namáhána na tah, přenáší se toto namáhání pomocí systému kotvících ok a provlečených hadiček na pneumatické válce. Postupně dochází k odpadávání těchto kotvících ok od podkladu (Obr. 39). Když se odtrhne kotvící oko, dojde k průvěsu kabiny (Obr. 40) a tím se zvýší namáhání dalších kotvících bodů. Příčiny zvýšeného namáhání mohou být různé. Velmi často dochází k odtržení ok právě v době, kdy je dekontaminační sprcha nafukována. Se zvedající se nosnou konstrukcí se zvedá současně i zavěšená kabina. V té chvíli je namáhání kotvících ok největší. Příčinou poškození může být i náhlé přenesení váhy ze strany hasiče obsluhujícího dekontaminační sprchu nebo pracujícího v manipulačních rukávech. Další zatížení působí zavodněný rozvod vody, který přivádí dekontaminační vodu. Ten je vyveden nad stropní část kabiny a tam je dále rozveden k tryskám a dalším zařízením.

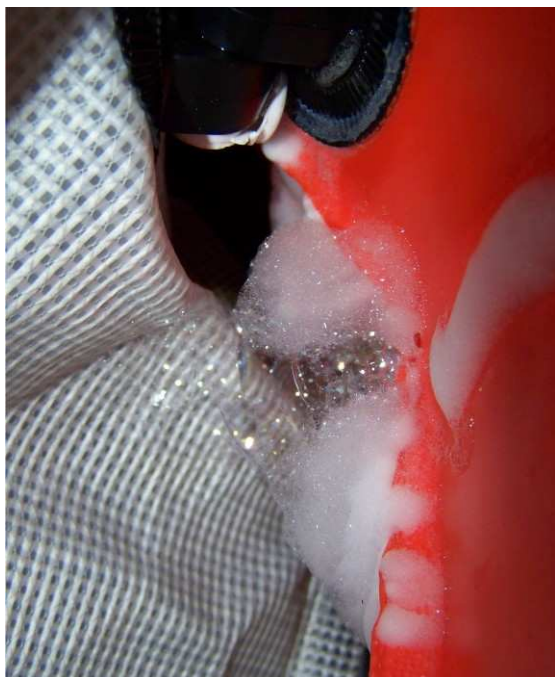
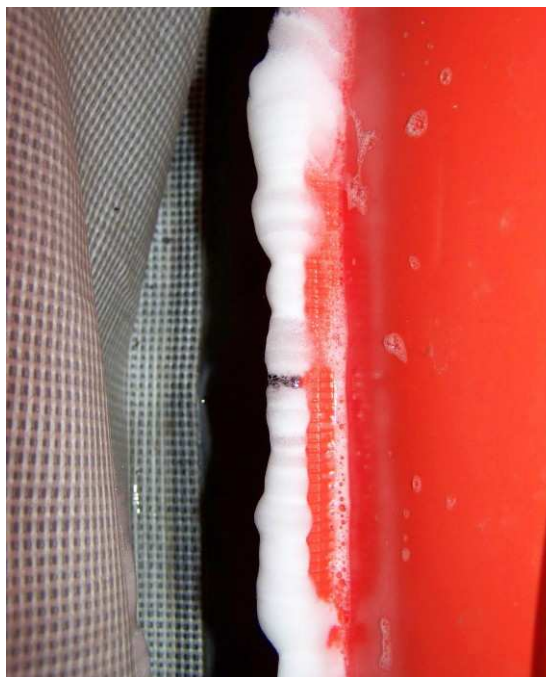
Obr. 41: Netěsnost sváru

Nejedná se o přímé poškození pneumatické části konstrukce dekontaminační sprchy, které by bylo způsobeno přítomností ostrého předmětu. Při těchto netěsnostech nedochází k masivnímu úniku vzduchu jedním otvorem. Jedná se o pomalé pozvolné unikání vzduchu z válců. Většinou jde o únik přímo v místě sváru. Tyto netěsnosti jsou zjišťovány za pomoci roztoku mýdlové vody. Roztok je aplikován na místo předpokládaného úniku vzduchu, jedná se tedy o sváry na konstrukci. Po aplikaci se sleduje, zda nedochází k tvorbě bublin, které jsou projevem úniku vzduchu. Větší lokální netěsnosti (Obr. 41) se vyskytovaly hlavně v oblasti dolních rohů na vnitřní části pneumatických válců. Drobné netěsnosti byly nalezeny i ve spojích horní části nosné konstrukce. Dalším typem netěsností jsou takové, při kterých nedochází k úniku v jednom místě, ale po určité délce sváru (Obr. 42). Projev těchto úniků není tak zřetelný jako u většího lokálního úniku. Vzhledem k tomu, že k úniku dochází v delším úseku, může být i celkové množství uniklého vzduchu výrazné.

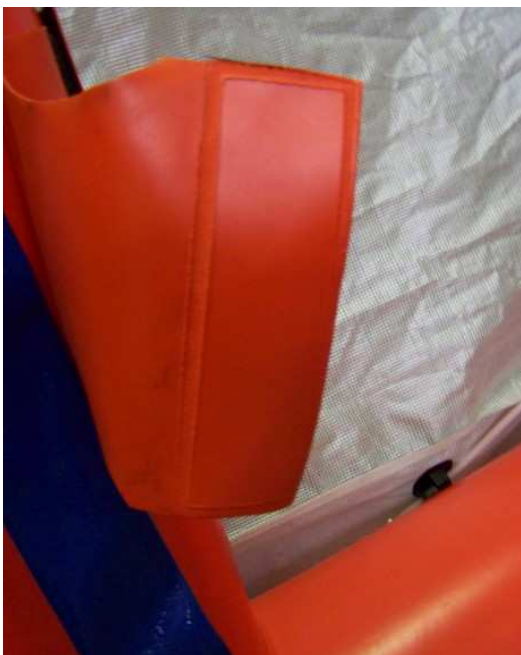
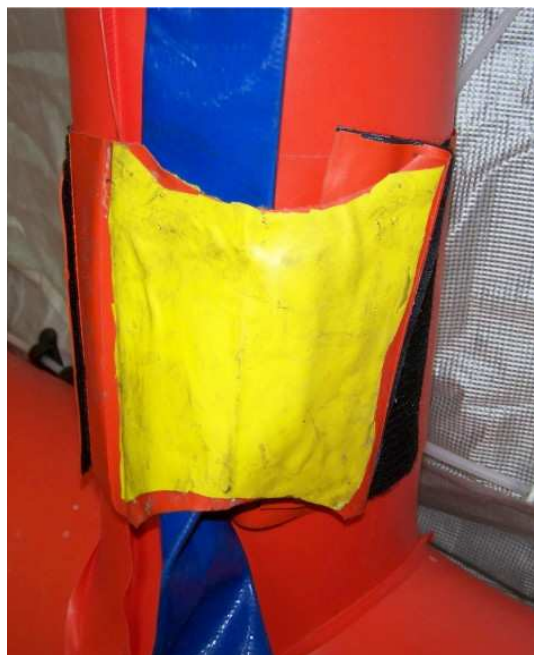
Obr. 43: Chybějící suchý zip

Rozvod vody je k nosné části uchycen za pomoci fixačních pásů. Tyto pásy připevňují hadici k pneumatickému válci a udržují ji ve správné poloze. Fixace je provedena prostřednictvím suchých zipů. Používáním dochází k narušení švu, kterým je k pásu přichycen suchý zip. Poškození má za následek postupné odchlípnutí suchého zipu a vede až k jeho úplnému odtržení (Obr. 43). Bez něj fixační pás ztrácí svoji funkci a není schopen upevňovat hadici k nosné konstrukci. Což znamená, že se zvyšuje namáhání ostatních částí. Kromě poškození suchého zipu může dojít i k poškození samotného fixačního pásu. Obrázek (Obr. 44) zobrazuje opravu natrženého fixačního pásu.

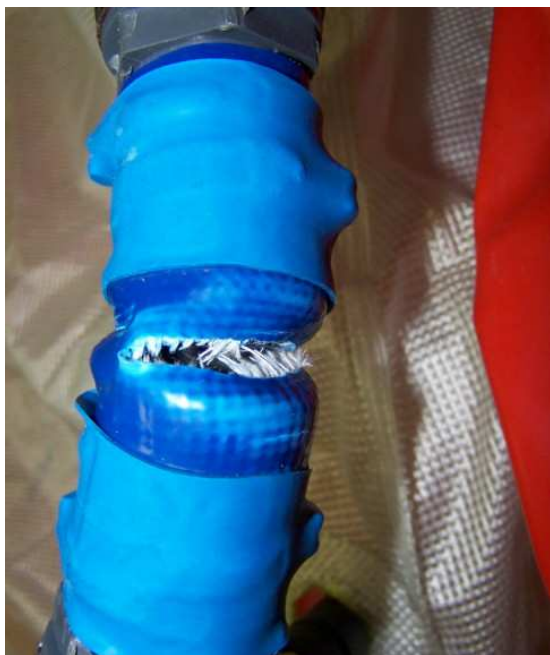
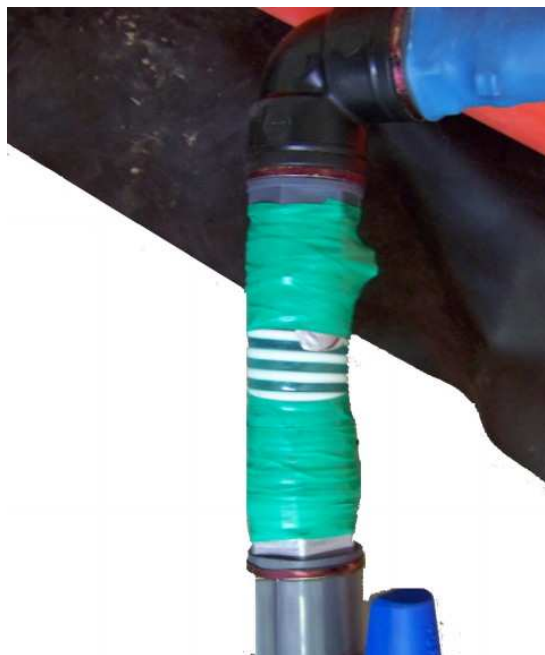
Obr. 45: Poškozená hadice

Rozvod vody je složen z měkkých částí, jakými jsou hadice, a částmi tvrdými jako například kolena nebo rozbočky. Při skládání dekontaminační sprchy dochází k ohybu hadic. V místě ohybu je materiál hadice více namáhán a postupně dochází ke změně jeho vlastností a tím ke vzniku poškození (Obr. 45). U napojení hadice na tvrdou část systému může vlivem ohýbání dojít k poškození hadice o hranu této části. Pokud nastane drobné narušení celistvosti hadice, uniká dekontaminační voda ze systému. Tím může dojít ke snížení schopnosti účinné dekontaminace. Důsledkem poškození celistvosti hadice většího rozsahu může být úplné vyřazení dekontaminační sprchy z provozu. V takovém případě je nutná výměna poškozené části (Obr. 46).

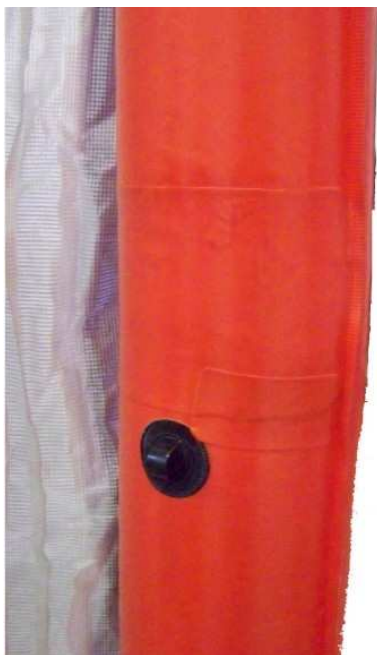
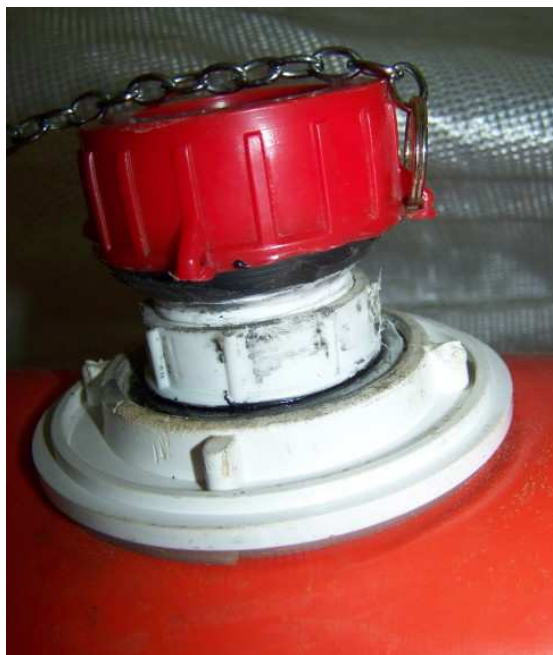
Obr. 47: Odstraněný velký vypustný ventil

Velký vypouštěcí ventil slouží pro snadnější vypuštění vzduchu. Čím více vzduchu je z dekontaminační sprchy odstraněno, tím snazší je její složení do požadovaného rozměru. Pokud víčko ventilu není na ventil nasazeno během skládání sprchy do transportního obalu, může dojít k problému. Při balení sprchy je na sprchu vyvíjen rovnoměrný tlak, aby došlo k co největšímu odstranění vzduchu z válců a sprcha byla co nejskladnější. Když při této manipulaci není na závitové části ventilu víčko nasazené, dochází k jejímu zvýšenému namáhání. Vlivem tlaku se tvar ventilu může krátkodobě změnit z kruhového na elipsovitý. Tato změna tvaru může vést až k prasknutí závitové části. Při skládání může docházet tomu, že tlak na ventil způsobí proříznutí materiálu nebo vytržení z pneumatického válce. Jedná se o zásadní narušení nosné konstrukce sprchy a způsobí její nefunkčnost. Opravy, které proběhly v souvislosti s touto závadou, jsou znázorněny na obrázcích. Ve většině případů se jednalo o úplné odstranění ventilu a vzniklý otvor byl překryt materiálem shodným s konstrukcí (Obr. 47). Jiným způsobem opravy je kompletní nahrazení stávajícího poškozeného ventilu jiným (Obr. 48). Ten byl vytvořen tak, aby došlo k překrytí porušeného materiálu kolem původního ventilu.

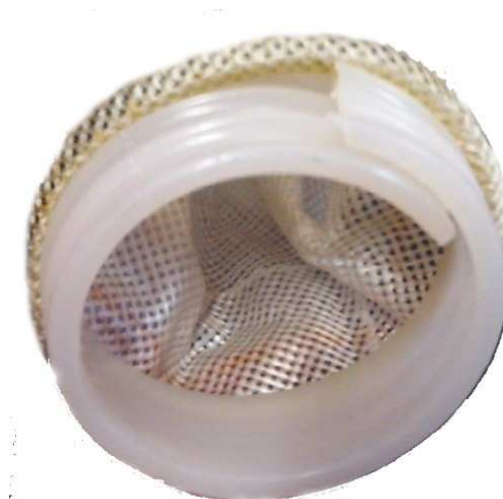
Obr. 49: Prasklý zápětní kroužek [15]

Na všech částech dekontaminační sprchy se více či méně projevuje stárnutí materiálů, ze kterých jsou vyrobeny. Degradace materiálu nosné pneumatické konstrukce se projevuje sníženou pružností materiálu. Hlavně ve svárech může způsobit netěsnosti a únik vzduchu. Stárnutí materiálu použitého na konstrukci vnitřní kabiny je patrné z uvolňování vláken z její struktury a zhoršením její pevnosti. Kontakt s různými chemickými látkami se projevuje na rukavicích, kterými jsou vybaveny manipulační rukávy. Dochází ke změně barvy z původní tmavě černé na odstín šedé. Změna je nejvíce patrná na konečcích prstů. Křehnutí se nejvíce projevuje u O-kroužků spojujících rukavice s rukávy. Tyto kroužky zajišťují těsnost spojení a udržují tvar vstupu do rukavice pro snadnější nasazování. Při změně vlastností materiálu kroužků, může dojít k jejich prasknutí (Obr. 49).

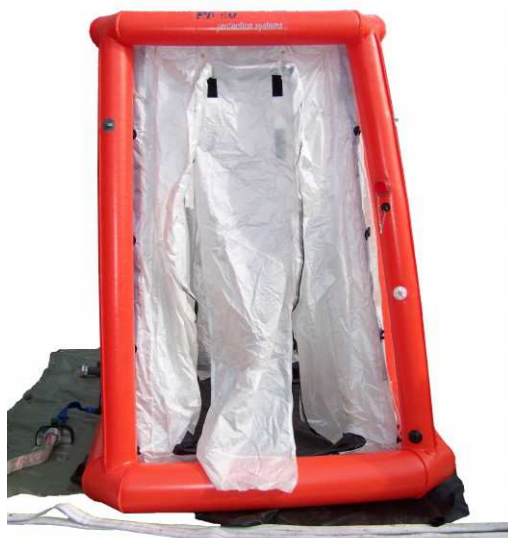
Obr. 50: Tvarová odchylka dekontaminační sprchy

U jedné z dekontaminačních sprch, které jsou ve vybavení HZS Moravskoslezského kraje, je patrné odchylení od původního tvaru (Obr. 50). Jedná se o dvoukomorovou dekontaminační sprchu. Odchylka spočívá v naklonění sprchy na jednu z delších stran. Odklon od původní roviny je na straně, kde jsou manipulační rukávy. Na funkčnost dekontaminační sprchy tato odchylka nemá dopad. Dojde však k částečnému zhoršení práce hasičů asistujících při dekontaminaci v manipulačních rukávech.

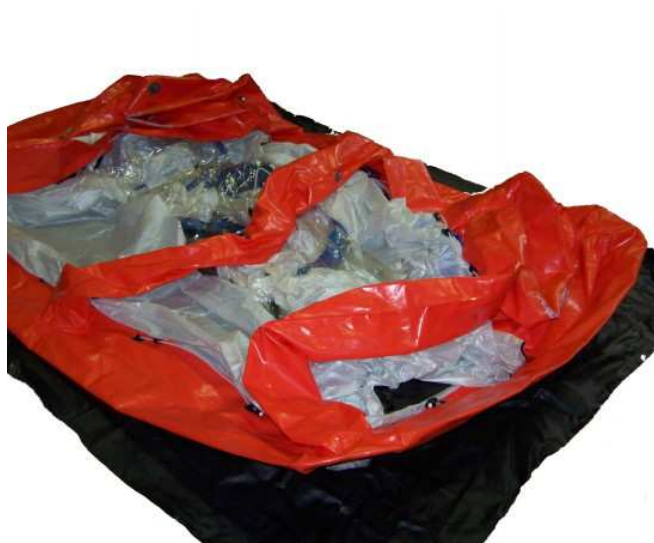
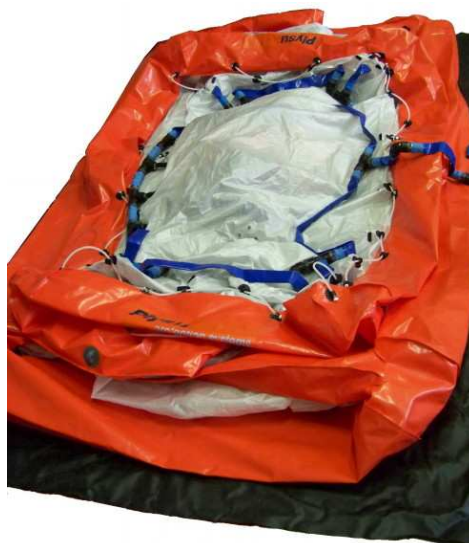
Obr. 52: Špatně složená dekontaminační sprcha

k případnému poškození kotvících ok vnitřní kabiny. Při následném srolování je důležité jen pozvolné rovnoměrné tlačení na skládanou sprchu vedoucí k vytlačení zbytkového vzduchu. Kdyby došlo například k prudkému zatlačení kolenem, mohlo by dojít k prasknutí křehkých částí, případně k proříznutí materiálu o tvrdé části konstrukce. Na obrázcích jsou zobrazeny oba způsoby složení dekontaminační sprchy. Na obrázku vlevo (Obr. 52) je zobrazena špatně složená dekontaminační sprcha. Horní část je poskládána vpravo na delší straně sprchy. Správné poskládání je vidět na obrázku vpravo (Obr. 53). Horní část kopíruje spodní základnu.

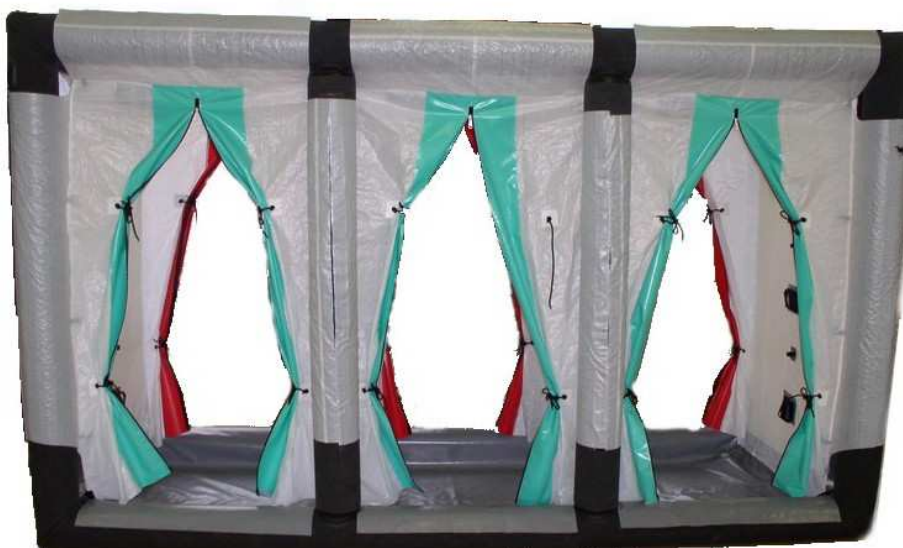
Obr. 55: Tříkomorová dekontaminační sprcha firmy GUMOTEX, a.s. [21]

Jediným výrobcem v České republice, který má už zkušenosti s výrobou tříkomorové dekontaminační sprchy, je firma GUMOTEX, a.s. Ta vyrobila tento typ dekontaminační sprchy určený pro německý trh (Obr. 55). Cena tohoto typu dekontaminační sprchy by měla být 90 000 Kč bez DPH. Rozměry dekontaminační sprchy v provozním stavu jsou 4000x1550x2400 mm.
